**SO.GE.M.I. S.p.A.
MERCATO ORTOFRUTTICOLO DI MILANO**

**RIFACIMENTO DELL'IMPERMEABILIZZAZIONE DELLA
COPERTURA DELL'EDIFICIO L5 - FRIGOMERCATO
RELAZIONE TECNICA Rev 03**

Data: 16/04/2025

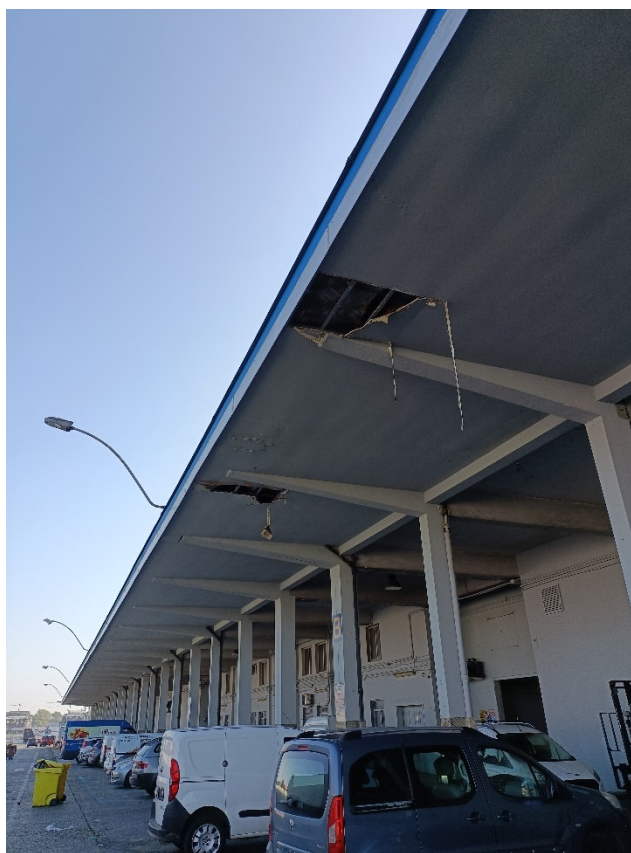
Per quanto riguarda la situazione della tettoia fronte nord si segnalano distaccamenti dei pannelli in cartongesso a plafone, dovuti all'infiltrarsi dell'acqua al di sotto della guaina sovrastante. Si rilevano altri punti al di sotto della tettoia in cui tale configurazione può presentarsi, anche in tempi brevi.

Tettoia fronte nord

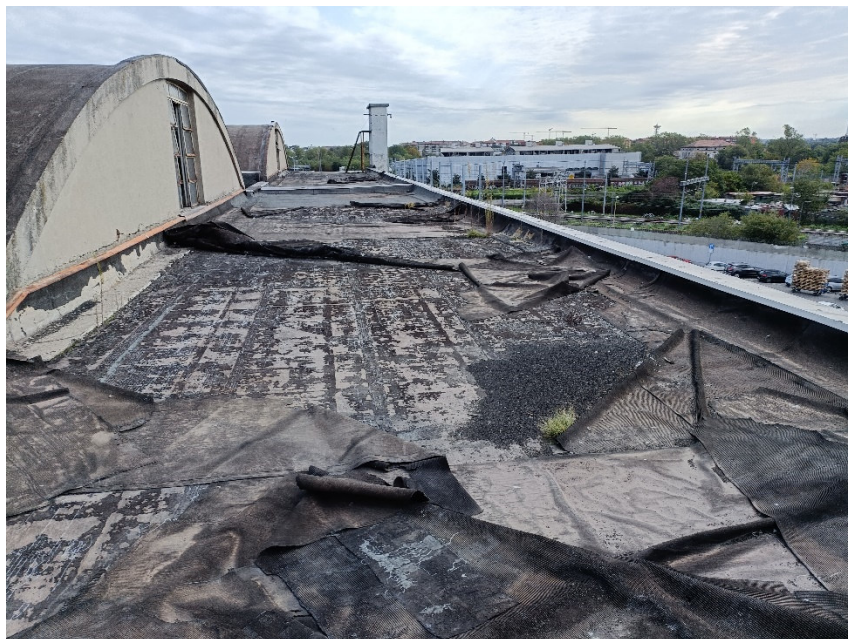
Nella maggior parte della superficie la guaina ha pressoché perso le sue proprietà meccaniche e di isolamento dai fenomeni atmosferici. Buona parte della copertura presenta diversi tagli, oltre che segni di vegetazione spontanea, mentre la guaina della copertura alta piana, fronte sud, è stata strappata dal vento.

Copertura alta, fronte sud

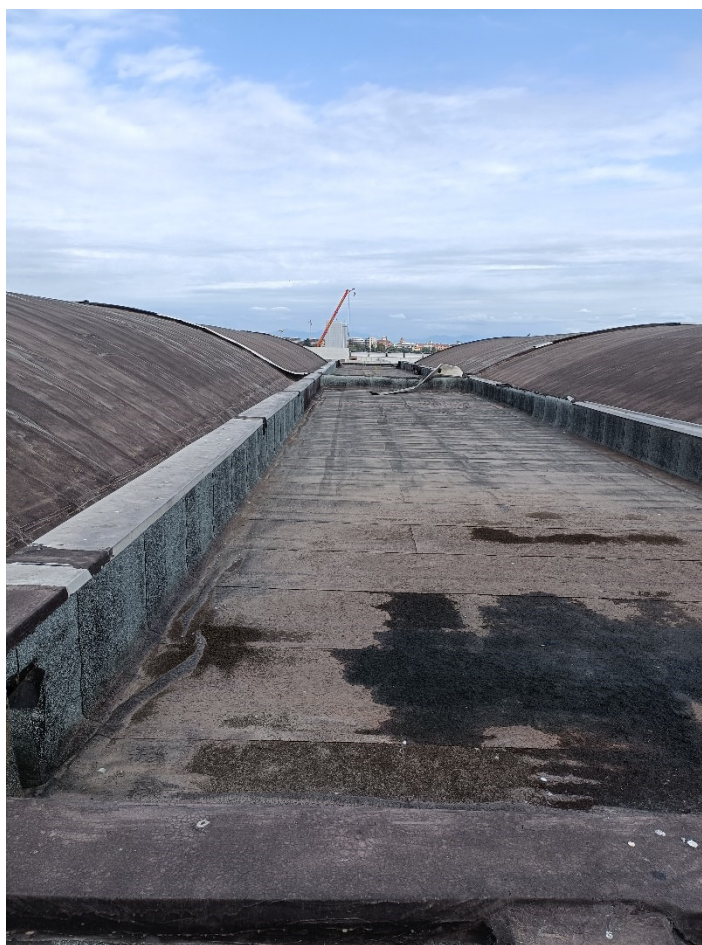
Copertura alta, corridoio di connessione asse N-S

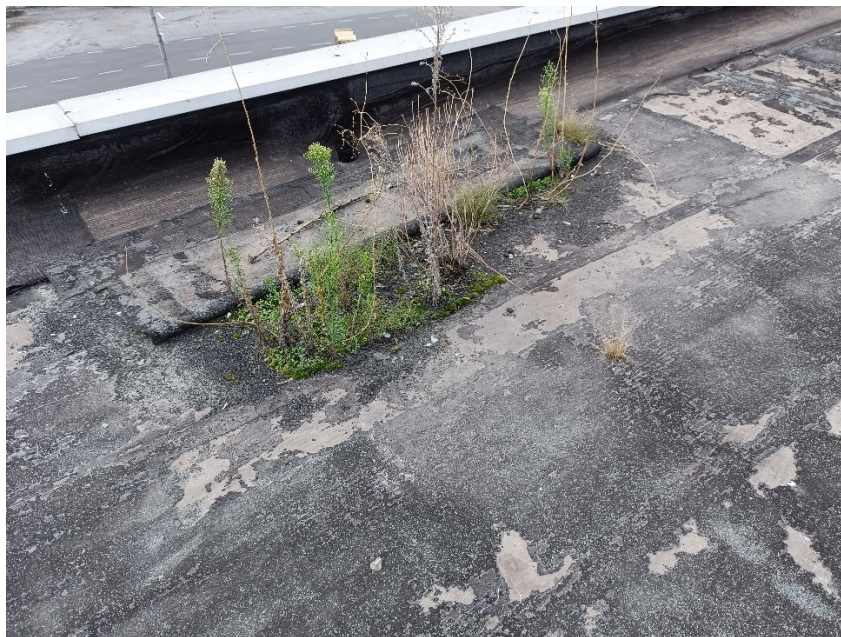
Dettaglio: presenza di vegetazione ed eccessiva usura della guaina

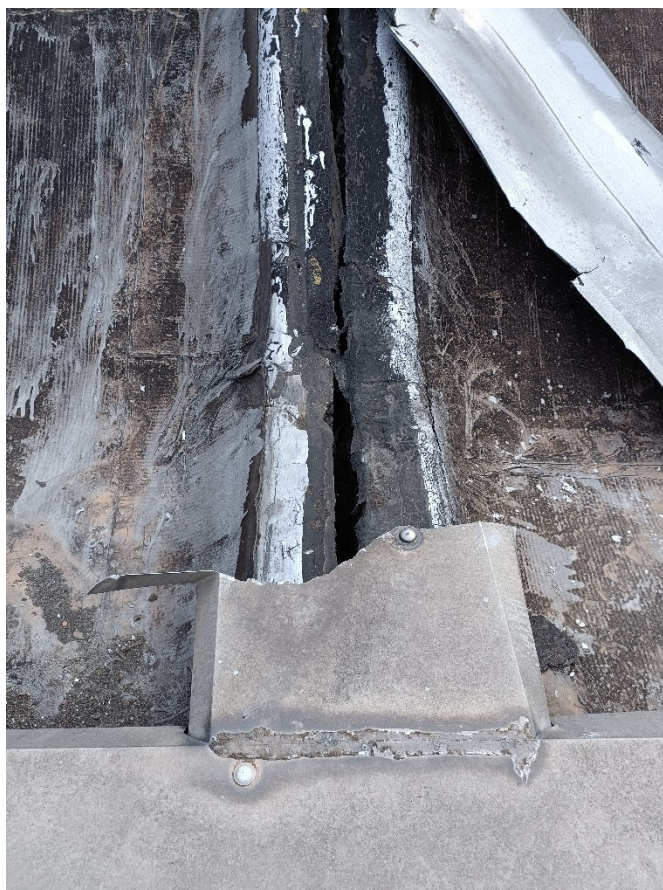
In corrispondenza delle cupole, dei muretti adiacenti e dei giunti, infine, la lattoneria (scossaline, copertine, ecc.) risulta divelta, oppure assente. Il problema è dovuto principalmente dal tipo di fissaggio e dal supporto (i tasselli sono disposti in numero e passo non adeguato su pignatte), che non consentono un adeguato ancoraggio delle scossaline e delle copertine metalliche.

Dettaglio: scossalina divelta e rotta in corrispondenza delle cupole

E' prevista contestualmente la rimozione di tutta la lattoneria ammalorata, con la posa di nuove scossaline metalliche in corrispondenza delle cupole, l'installazione di nuovi bocchettoni di scarico delle acque pluviali, comprensivi di nuove griglie parafoglie e la sostituzione dei pluviali ammalorati.

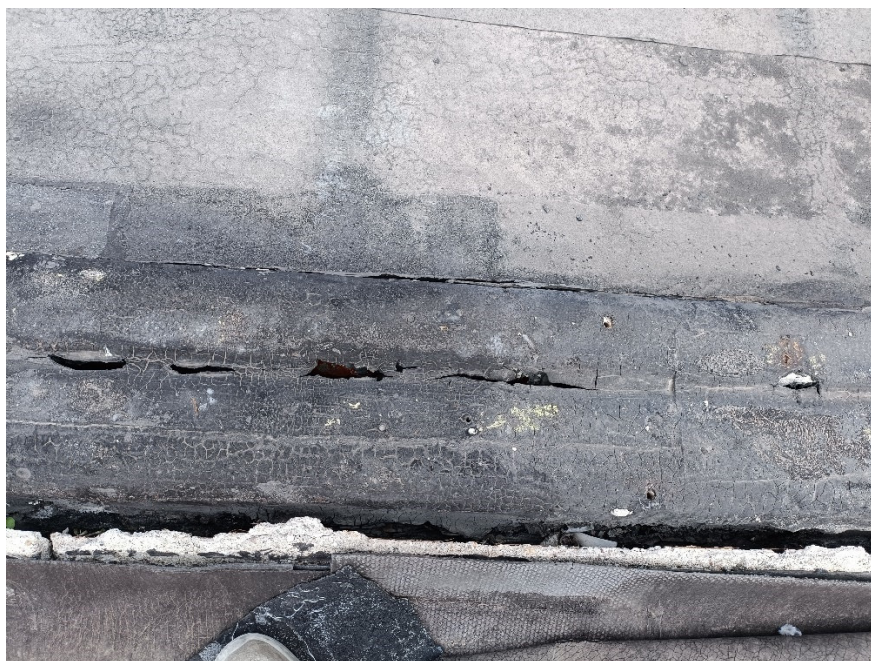
Dettaglio: fessurazione della guaina della copertura alta, fronte sud

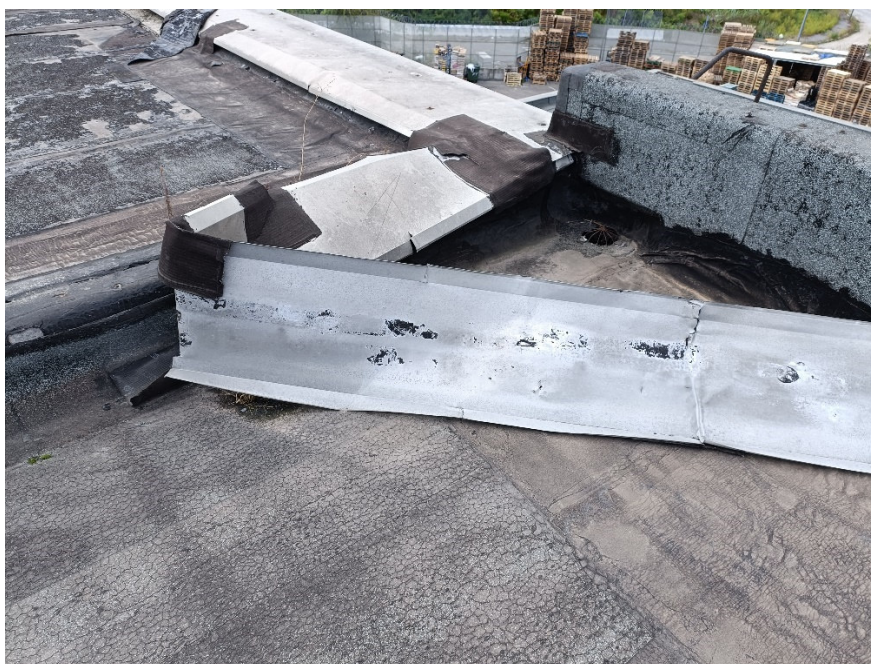
Dettaglio: scossalina divelta in corrispondenza della copertura alta, fronte sud

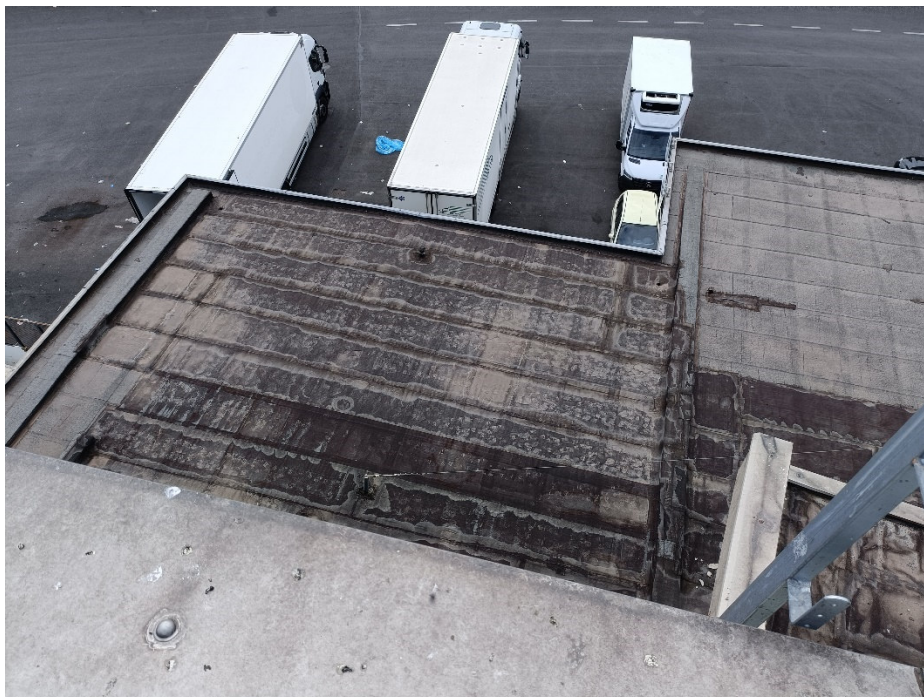
Copertura bassa, fronte sud

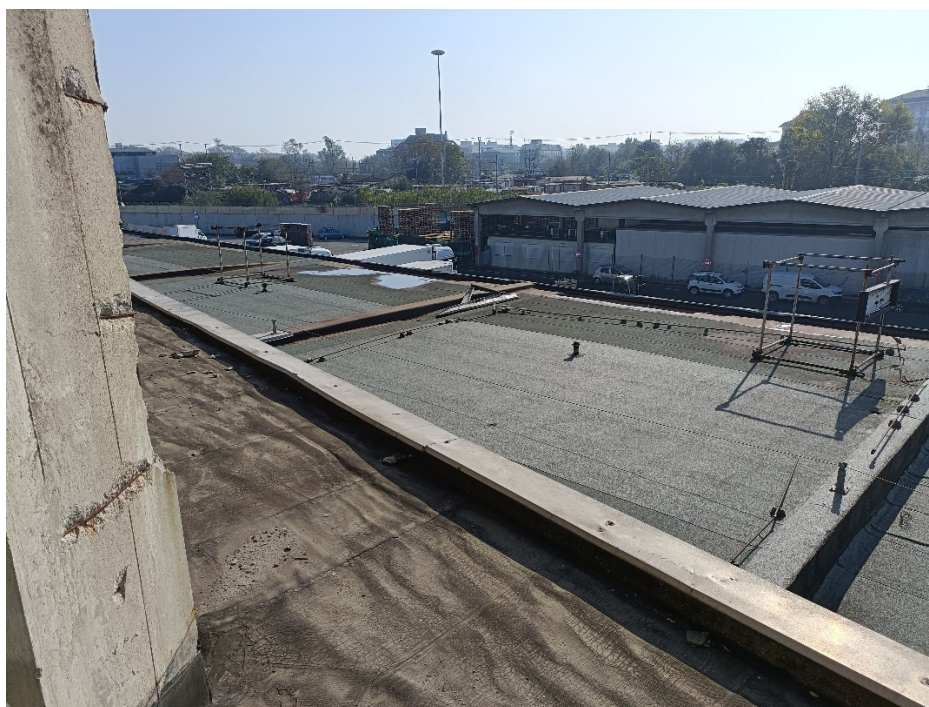
Copertura bassa, fronte sud

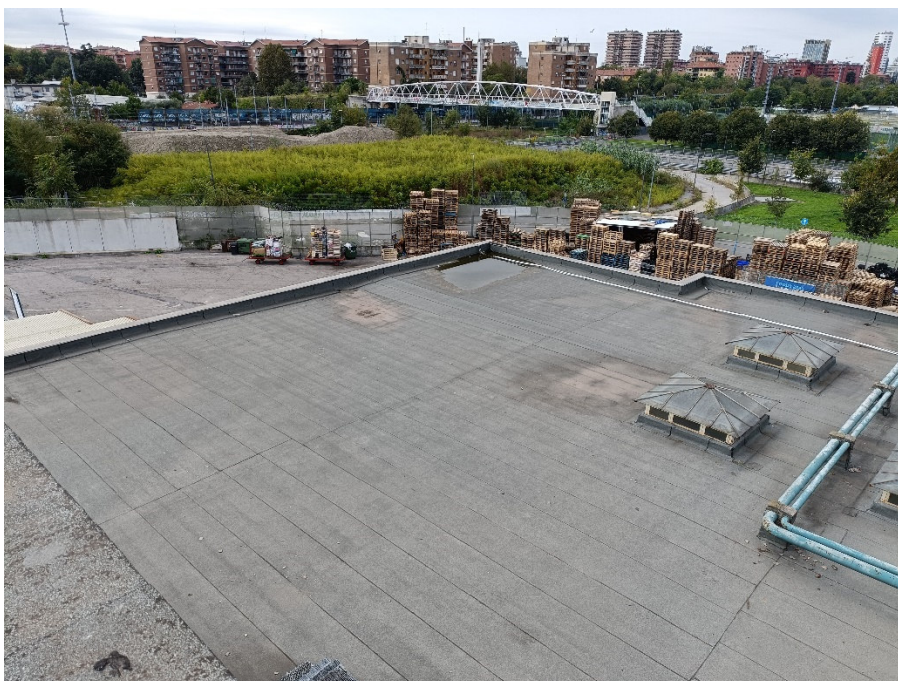
Copertura intermedia, porzione sud-ovest

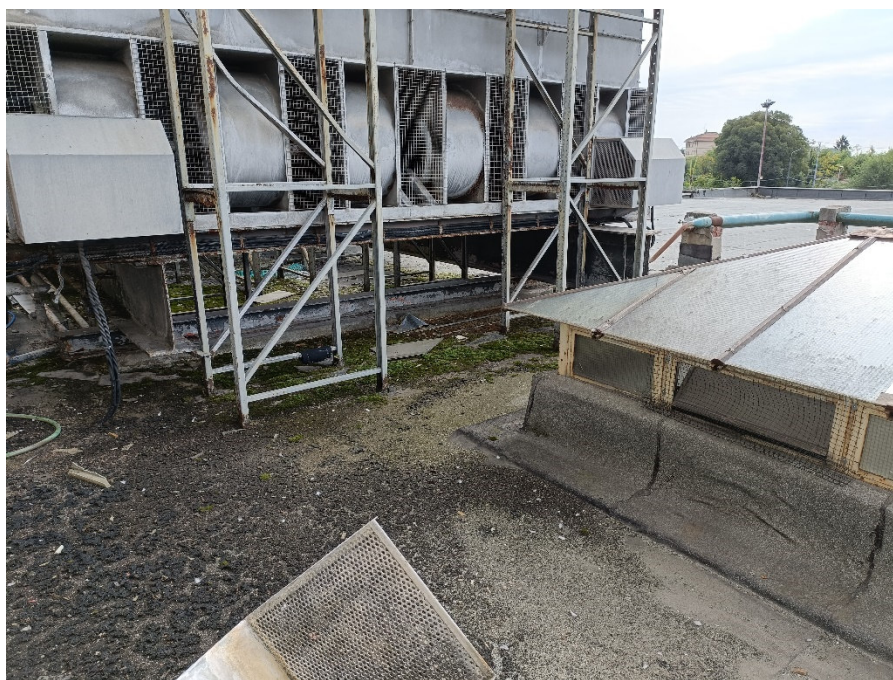
Copertura intermedia, porzione sud-ovest

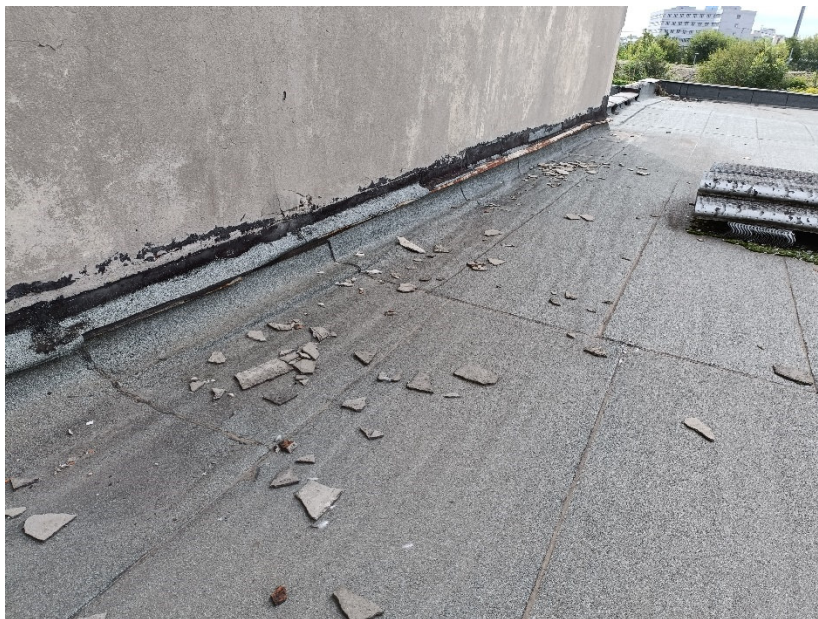
Lungo i risvolti verticali della guaina si riscontrano stacchi di intonaco in più punti, oltre che il distacco della relativa scossalina metallica, dovuti al distaccamento della guaina stessa.

Dettaglio: distacco di porzioni di intonaco in corrispondenza dei risvolti verticali, copertura intermedia porzione sud-ovest

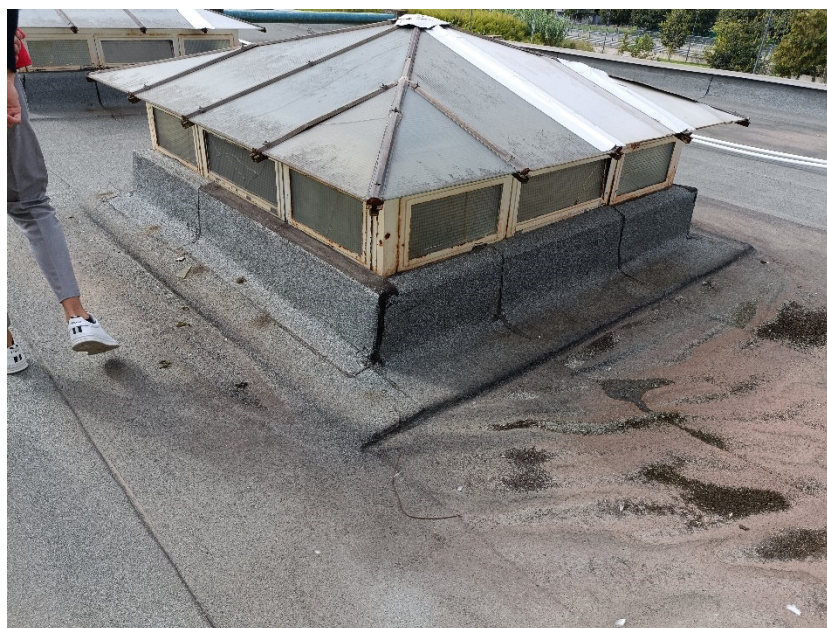
Dettaglio cupolino, copertura intermedia porzione sud-ovest

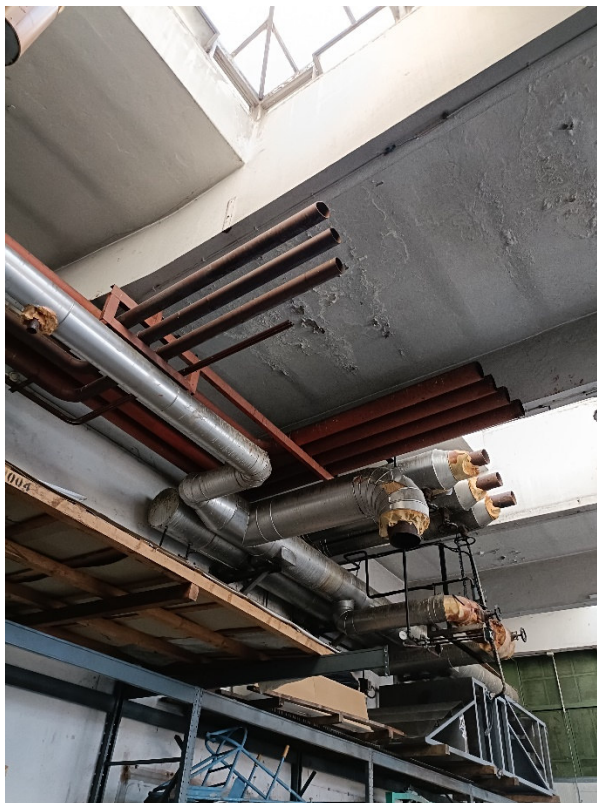
Dettaglio cupolino, segni di infiltrazione a soffitto e lungo la parete

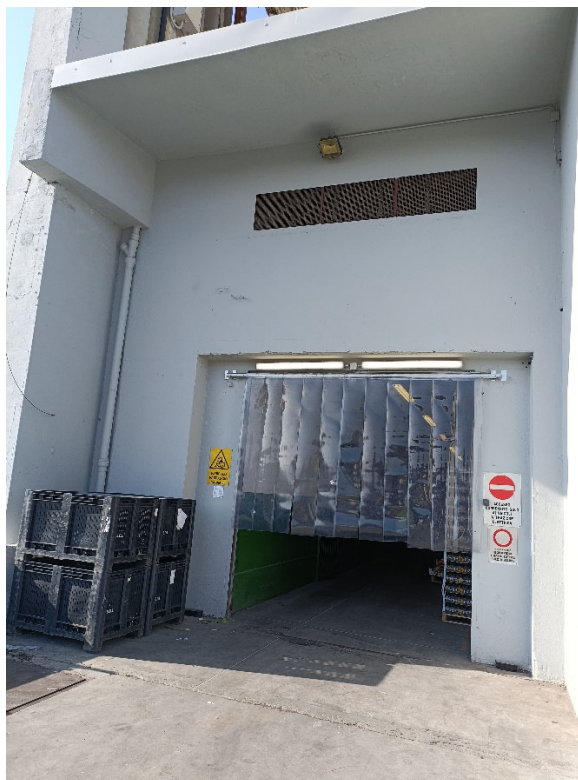
È prevista, inoltre, la realizzazione di una pensilina sul lato est, in corrispondenza del concessionario ForLog, in carpenteria metallica per evitare l'accumulo di acqua piovana all'ingresso dello spazio affidato al Concessionario.

Fronte est, zona di accumulo acqua piovana

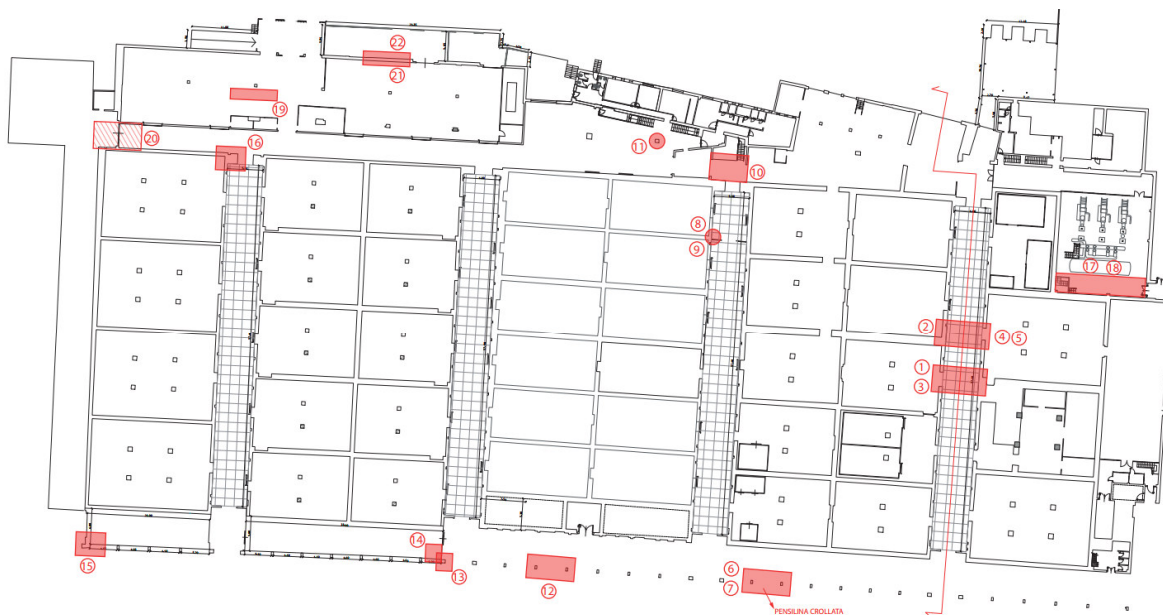
Nella planimetria sotto riportata invece sono individuati tutti i punti di infiltrazione rilevati (situazione aggiornata a Novembre 2024):
