Servizio di censimento e monitoraggio di manufatti
contenenti amianto e fibre artificiali vetrose negli
immobili del Comune di Milano e servizi accessori
App. n. 80/2019

ATTUAZIONE DEL PROGRAMMA DI
CONTROLLO DEI MATERIALI DI AMIANTO IN
SEDE AI SENSI DEL DM 6 SETTEMBRE 1994

RELAZIONE CENSIMENTO AMIANTO E VALUTAZIONE DEL RISCHIO DEI MATERIALI CONTENENTI AMIANTO E/O DI FIBRE ARTIFICIALI VETROSE

VIA LODOVICO MONTEGANI, 33 - MILANO
MERCATO COMUNALE – n. prog. 1303

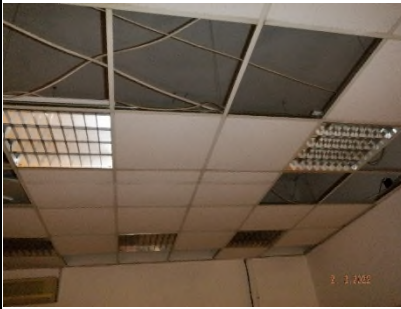
Piano	Area/locale	Installazione indagata	Materiale rilevato / Rif. campione	Esito	Riferimento fotografico
Piano terra	Esercizio chiuso (ex polleria) "sub 6"	Controsoffitti	Pannelli FAV Campione: Montegani33/FAV02	FAV pericolose

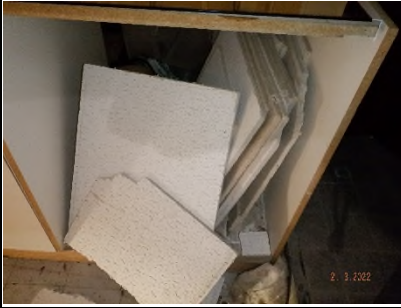
Rifiuti (Pannelli controsoffitti)	Pannelli FAV Campione: Montegani33/FAV01	FAV pericolose

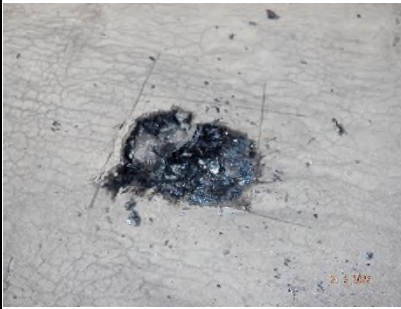
Piano	Area/locale	Installazione indagata	Materiale rilevato / Rif. campione	Esito	Riferimento fotografico
Coperture	Tetto piano livello inferiore	Guaine <i>(Strati inferiori)</i>	Bitume Campioni: Montegani33/MCA09b-09c	<i>Presenza di amianto</i>

(*) La presenza di amianto è stata rilevata solo su parte dei campioni prelevati e solo su uno dei punti indagati, come da certificati di laboratorio riportati in allegato 1. Per l'impossibilità di riscontrare discontinuità tra i diversi materiali, in via cautelativa si considera presente amianto in tutte le guaine di copertura del livello intermedio.

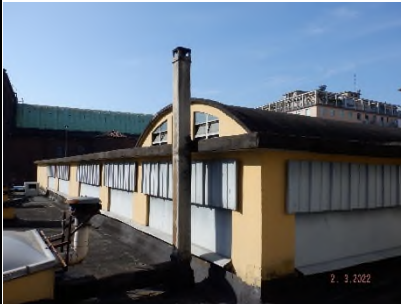
Comignoli <i>(Lato via Momigliano)</i>	Fibrocemento Campione: Montegani33/MCA13	<i>Presenza di amianto</i>

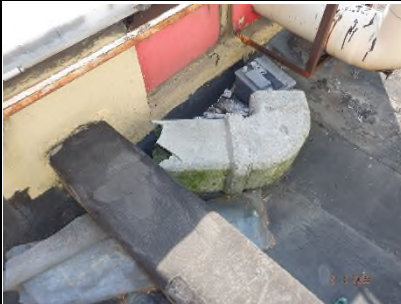
Rifiuti <i>(Canali)</i>	Fibrocemento Campione: Montegani33/MCA14	<i>Presenza di amianto</i>

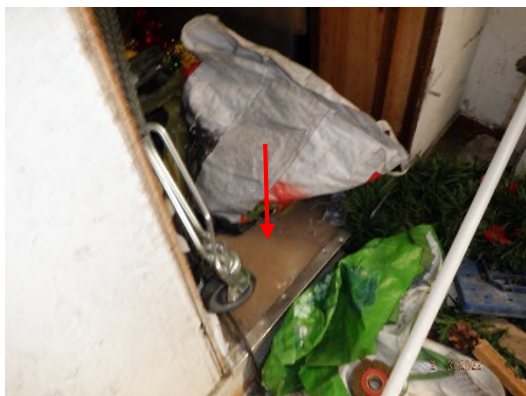
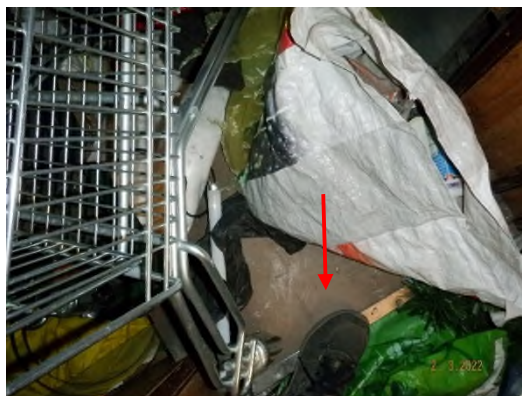
Tabella 3.1

Area: **ESERCIZIO CHIUSO "SUB 20"**

Installazione: **PAVIMENTAZIONI**

MCA: **PIASTRELLE**

<i>Tipo di materiale</i>	Vinil-amianto
<i>Estensione</i>	20 mq
<i>Friabilità</i>	Non friabile
<i>Rivestimenti o trattamenti superficiali</i>	Nessuno
<i>Condizioni del materiale</i>	Il rivestimento della pedana appare integro nelle parti ispezionabili
<i>Area danneggiata</i>	<10%
<i>Accessibilità</i>	Il locale non è in uso ed è ingombro da masserizie
<i>Cause presumibili del deterioramento o di un potenziale futuro danneggiamento:</i>	Manutenzioni incontrollate
<i>Potenziali fattori di dispersione delle fibre e di esposizione degli occupanti</i>	Manutenzioni incontrollate
<i>Figure potenzialmente esposte</i>	Manutentori

<i>Definizione secondo DM 6/9/1994</i>	2b - Materiale integro suscettibile di danneggiamento
<i>Indice VERSAR</i>	5 - Monitoraggio periodico Controllo periodico delle aree al fine di assicurare che non si verifichino danni ulteriori.

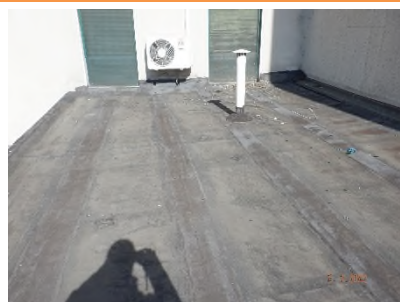
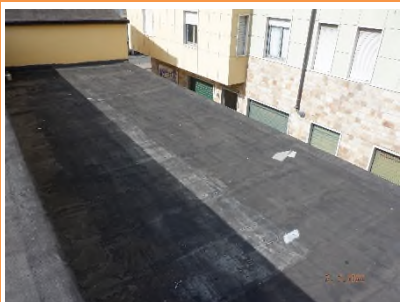
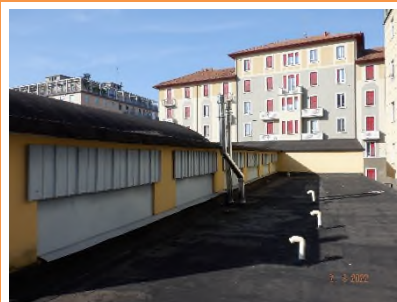
Tabella 3.2

Area: **TETTI PIANI LIVELLO INFERIORE E INTERMEDIO**

Installazione: **GUAINE**

MCA: **ISOLANTE**

<i>Tipo di materiale</i>	Bitume
<i>Estensione</i>	500 mq
<i>Friabilità</i>	Non friabile
<i>Rivestimenti o trattamenti superficiali</i>	Gli strati contenenti amianto sono coperti da guaine di posa più recente
<i>Condizioni del materiale</i>	Il bitume è presumibilmente integro al di sotto degli strati superficiali
<i>Area danneggiata</i>	<10%
<i>Accessibilità</i>	Il materiale è completamente confinato
<i>Cause presumibili del deterioramento o di un potenziale futuro danneggiamento:</i>	Manutenzioni incontrollate
<i>Potenziali fattori di dispersione delle fibre e di esposizione degli occupanti</i>	Manutenzioni incontrollate
<i>Figure potenzialmente esposte</i>	Manutentori

<i>Definizione secondo DM 6/9/1994</i>	2a - Materiale integro non suscettibile di danneggiamento
<i>Indice VERSAR</i>	5 - Monitoraggio periodico Controllo periodico delle aree al fine di assicurare che non si verifichino danni ulteriori.

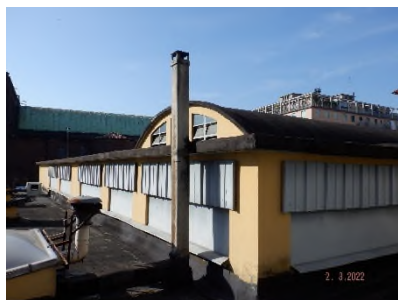
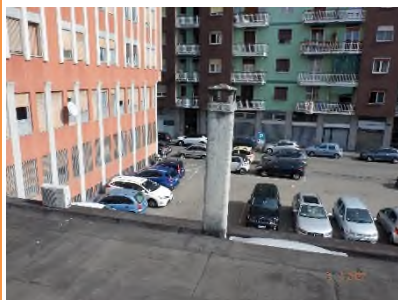
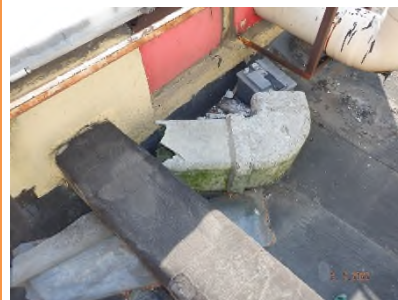
Tabella 3.3

Area: **TETTO PIANO LIVELLO INTERMEDIO**

Installazione: **COMIGNOLI**

MCA: **FIBROCEMENTO**

<i>Tipo di materiale</i>	Cemento-amianto
<i>Estensione</i>	5 m (N. 1, lato 20 cm)
<i>Friabilità</i>	Non friabile
<i>Rivestimenti o trattamenti superficiali</i>	Comignolo in parte rivestito da guaina bituminosa
<i>Condizioni del materiale</i>	Limitati danneggiamenti dovuti agli agenti atmosferici
<i>Area danneggiata</i>	<10%
<i>Accessibilità</i>	Altezza dal piano strada di circa 3,5 m; copertura non dotata di scale o accessi appositamente predisposti
<i>Cause presumibili del deterioramento o di un potenziale futuro danneggiamento:</i>	Agenti atmosferici, manutenzioni incontrollate
<i>Potenziali fattori di dispersione delle fibre e di esposizione degli occupanti</i>	Agenti atmosferici, manutenzioni incontrollate
<i>Figure potenzialmente esposte</i>	Esterni, utenti, personale lavorante, manutentori

<i>Definizione secondo DM 6/9/1994</i>	2c - Materiale danneggiato
<i>Indice VERSAR</i>	4 - Riparazione Le aree danneggiate dovrebbero essere sistemate con interventi limitati di confinamento o incapsulamento.

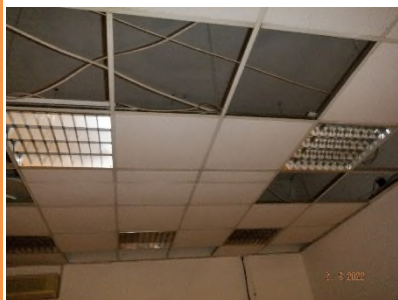
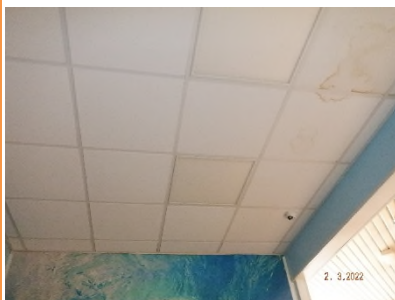
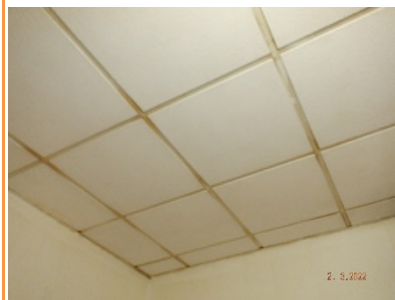
Tabella 3.4

Area: **ESERCIZI "SUB 6", E "SUB 25", SERVIZI IGIENICI UTENTI "SUB 5"**

Installazione: **CONTROSOFFITTI**

FAV: **PANNELLI**

<i>Tipo di materiale</i>	Lane minerali
<i>Estensione</i>	35 mq
<i>Friabilità</i>	Friabile
<i>Rivestimenti o trattamenti superficiali</i>	Nessuno
<i>Condizioni del materiale</i>	I pannelli sono danneggiati o mancanti in alcuni punti nell'esercizio "sub 6"
<i>Area danneggiata</i>	<10%
<i>Accessibilità</i>	Altezza dal pavimento di circa 3 m
<i>Cause presumibili del deterioramento o di un potenziale futuro danneggiamento:</i>	Manutenzioni incontrollate
<i>Potenziali fattori di dispersione delle fibre e di esposizione degli occupanti</i>	Manutenzioni incontrollate
<i>Figure potenzialmente esposte</i>	Manutentori

Lane minerali H351
(DLGS-2ES < 6 µm - contenuto ox >18%)
Cancerogeno di categoria 2 - Sospettato di provocare il cancro per inalazione

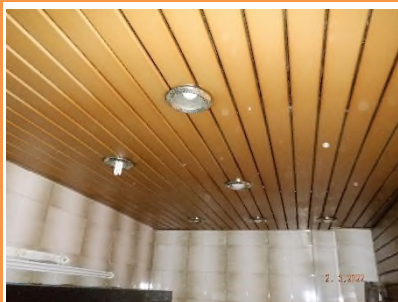
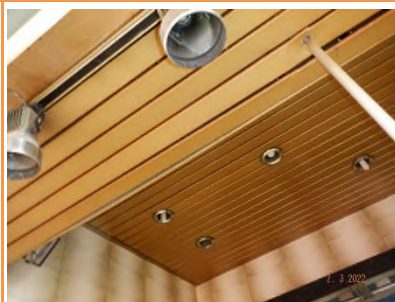
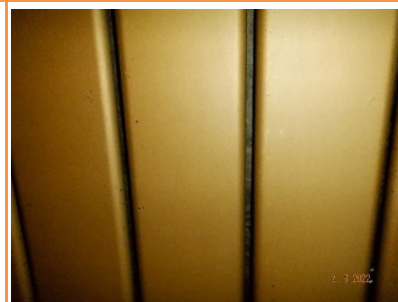
Tabella 3.5

Area: **ESERCIZIO CHIUSO "SUB 8"**

Installazione: **CONTROSOFFITTI**

FAV: **MATERASSINI**

<i>Tipo di materiale</i>	Lane minerali
<i>Estensione</i>	15 mq
<i>Friabilità</i>	Friabile
<i>Rivestimenti o trattamenti superficiali</i>	Nessuno
<i>Condizioni del materiale</i>	Mediamente integro
<i>Area danneggiata</i>	<10%
<i>Accessibilità</i>	Altezza dal pavimento di circa 3 m; materassini confinati da doghe metalliche
<i>Cause presumibili del deterioramento o di un potenziale futuro danneggiamento:</i>	Manutenzioni incontrollate
<i>Potenziali fattori di dispersione delle fibre e di esposizione degli occupanti</i>	Manutenzioni incontrollate
<i>Figure potenzialmente esposte</i>	Manutentori

Lane minerali H351
(DLGS-2ES < 6 µm - contenuto ox >18%)
Cancerogeno di categoria 2 - Sospettato di provocare il cancro per inalazione

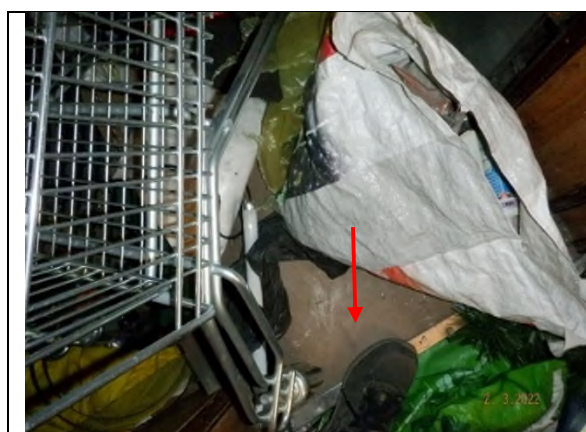
Piastrelle in vinil-amianto della pavimentazione della pedana dell'esercizio chiuso "sub 20"

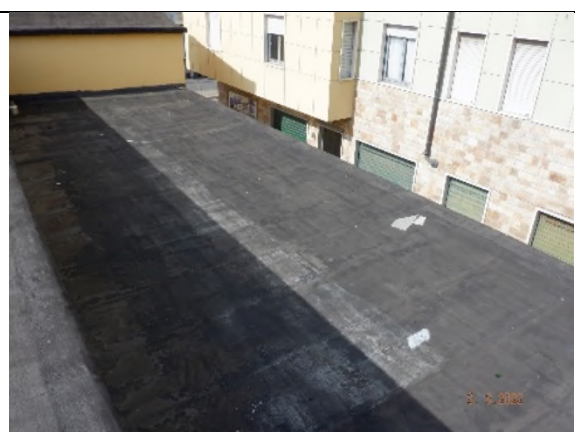
Guaine bituminose sul tetto piano al livello intermedio della copertura

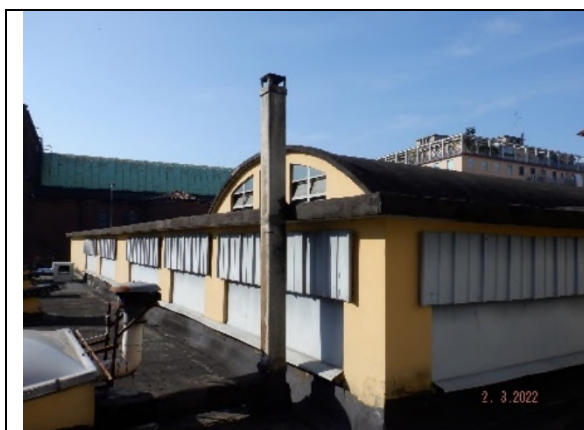
Comignolo in fibrocemento sul tetto piano al livello intermedio della copertura
